## **KIINTEISTÖNHOIDON VÄLINEET SEKÄ HEIKINKATU 17:N KUNTOARVIO JA PTS**

Juho Korkala  
Opinnäytetyö  
Kevät 2015  
Rakennustekniikan koulutusohjelma  
Oulun seudun ammattikorkeakoulu

Title of thesis: Instruments of Real Estate Management and Condition Survey of Housing Association Heikinkatu 17

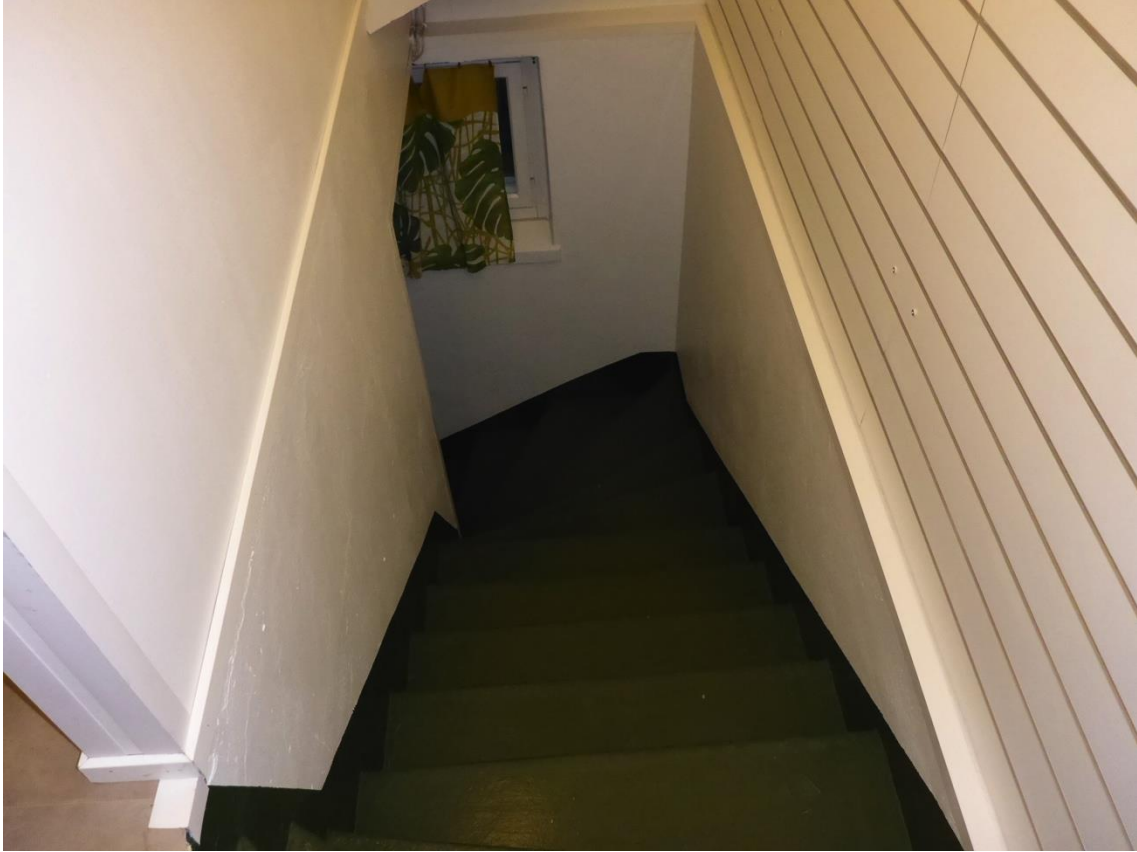
Katutasossa sijaitsevan liikehuoneiston kellariin johtavista portaista havaittiin puuttuvan käsijohde (kuva 3). Katolle nousevien palotikkaiden nousukorkeus on yli kahdeksan metriä, jolloin ne vaativat nousukiskon tai selkäsuojauksen, mutta kumpaakaan näistä ei havaittu tikkaissa.

*KUVA 3. Liikehuoneiston portaikosta puuttuu käsijohde*

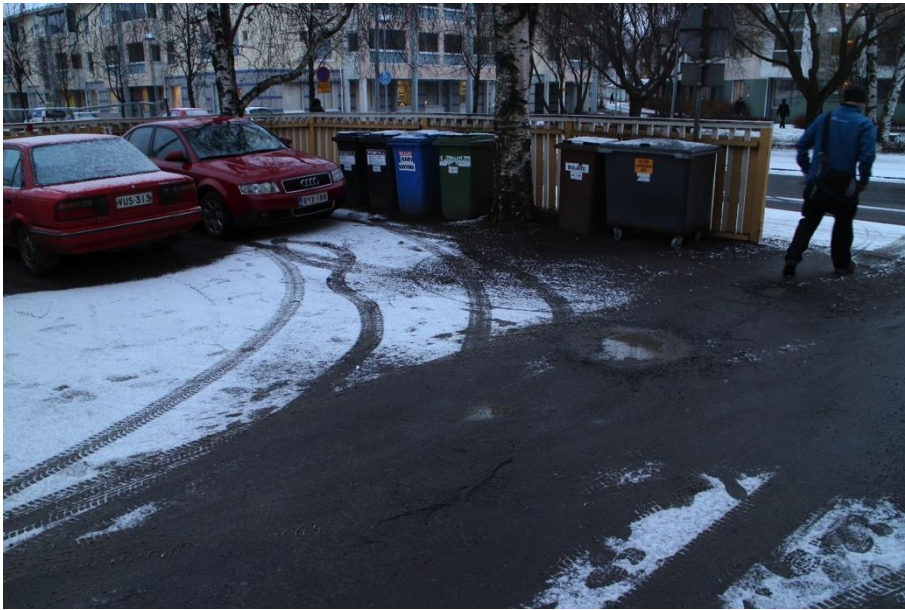
Piha on pääosin sorapäälysteinen ja siinä havaittiin runsaasti kuoppia sekä epätasaisuuksia. Rappujen edessä kulkee kapea betonilaatoilla päällystetty väylä. Piha-alueen kallistukset ovat puutteelliset ja paikoin vesi jää seisomaan

muuttaen pinnan liejuisiksi. (Kuva 5.)

*KUVA 5. Parkkialueella kuoppia, joihin vesi jää seisomaan*

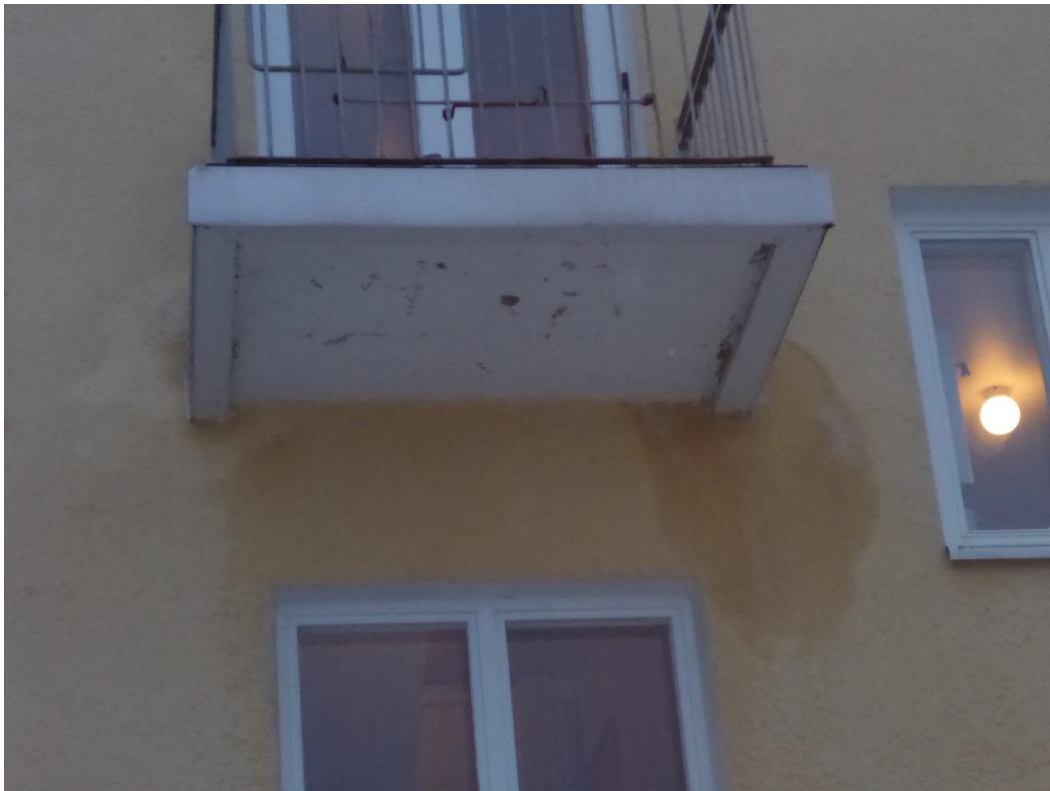
Rakennusten julkisivut ovat rappauspinnalla. Paikoin rappauksessa ja räystäaspohjassa havaittiin halkeamia. Pienillä hiushalkeamilla ei ole käyttöiän kannalta juurikaan merkitystä, vaan haitta on lähinnä kosmeettinen. Tuuletusparvekkeiden molemmin puolin rappauksen havaittiin olevan märkä, mikä altistaa rappausta pakkasrapautumiselle ja maalivaurioille (kuva 7).

*KUVA 7. Seinän rappaus märkänä tuuletusparvekkeen vierestä*

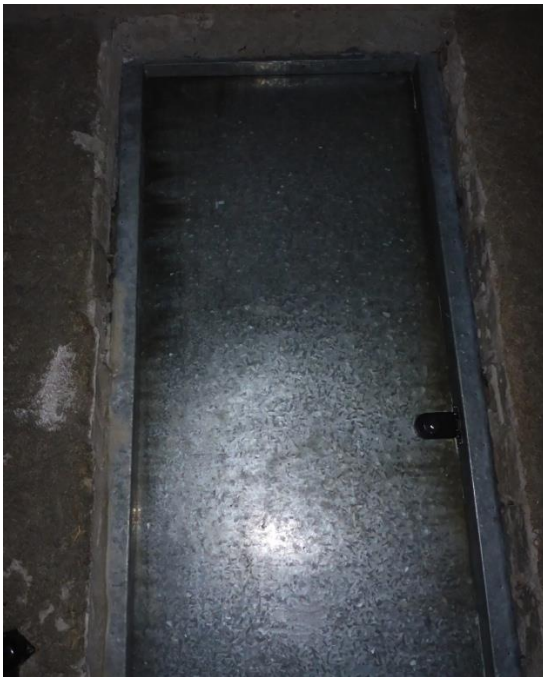
Kaikki talon ulko-ovet ovat metallirakenteisia ja ikkunallisia lukuun ottamatta katutasossa olevan liikehuoneiston ovea, joka on puupintainen. Ullakolle johtaa metallinen umpiovi, jossa on havaittavissa ilmavuotojen aiheuttamaa likamuodostumaa (kuva 8). Ulko-ovet on pinnaltaan tyydyttävässä kunnossa. Ovien ja lukkojen toimivuudessa ei havaittu puutteita. Ovien tiivisteet tulisi uusia turhan lämmön karkaamisen estämiseksi.

*KUVA 8. Ullakolle johtavassa ovesta ilmavuodon aiheuttamaa likamuodostumaa*

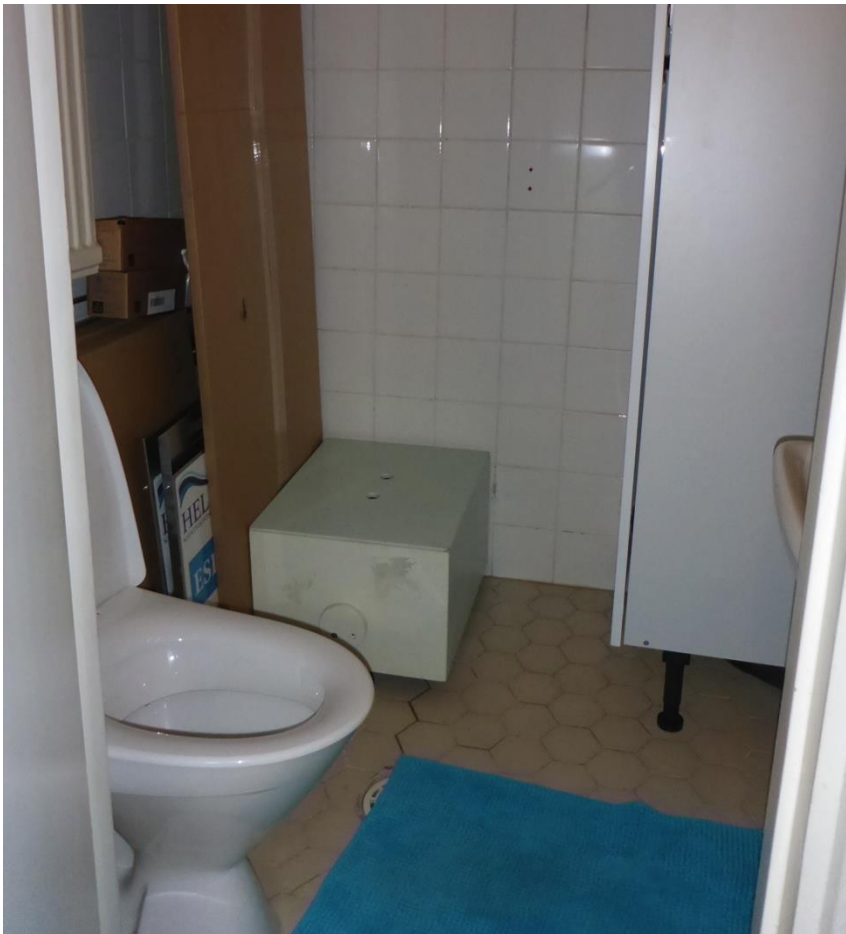
Huoneistoissa on WC/kylpyhuone samassa tilassa. Omaa saunaa ei asunnoissa ole. Kylpyhuoneiden lattiassa ja seinissä on laatat kaikissa asunnoissa. Osassa laatoitus on vanhaa ja vesieristystä ei havaittu. Silikonisaumat ovat pääosin hyväkuntoisia. Joissakin silikonisaumoissa on havaittavissa lievää värjäytymää. Katot ovat maalipinnalla. Osassa asunnoissa katon maalipinta on hilleillyt kosteuden seurauksena. Kahdessa asunnossa kylpyhuoneet olivat poistettu käytöstä ja niiden tekninen käyttöikä on tullut täyteen (kuva 14). Niihin suositellaan remonttia ennen käyttöönottoa.

*KUVA 14. Käytöstä poistettu kylpyhuone*

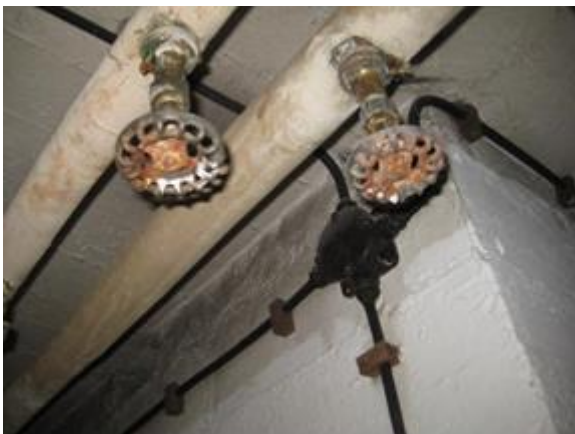
*KUVA 15. Alkuperäisiä sulkuventtiilejä*

Lämpöjohtoverkoston linjasäätö- ja sulkuventtiilit ovat joiltakin osin uusittuja, mutta alkuperäisiäkin löytyy. Alkuperäisten sulku- ja säätöventtiileiden uusintaan tulee varautua pikimmiten. Karaventtiilien pitävää sulkeutumista ei voida taata ja ne jäävät hyvin yleisesti vuotamaan karatiivisteestään niitä käytettäessä. (Kuva 15.)
